**INFORME DE VISITA DE CONTROL**  
**N° 001-2019-OCI/2160-VC**

**VISITA DE CONTROL A LA MUNICIPALIDAD  
DISTRITAL DE PUEBLO LIBRE - LIMA**

**“ESTADO SITUACIONAL DE LAS AMBULANCIAS  
ASIGNADAS A LA GERENCIA DE DESARROLLO  
HUMANO, FAMILIA Y DEMUNA”**

**PERÍODO: DE 9 al 21 DE ENERO DE 2019**

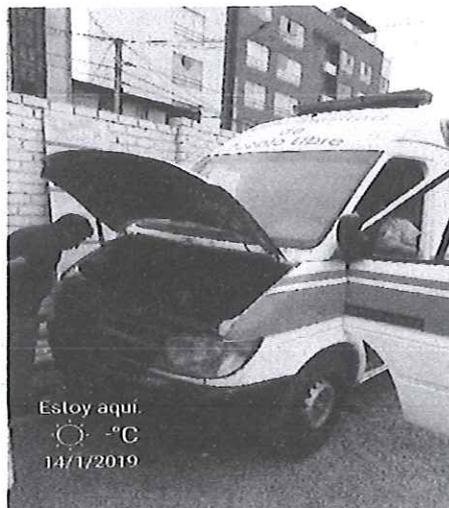
**Toma Fotográfica n.º 1**

- ✓ Carece en sus puertas laterales, posteriores y en el techo, de la identificación del tipo de ambulancia (I, II, III).
- ✓ Carece de extintores y pasamanos sobre las puertas e interior de la cabina
- ✓ Camilla instalada sobre el piso del vehículo al lado izquierdo, con sistema de fijación inoperativo.
- ✓ No cuenta con ningún tipo de equipamiento biomédico, productos farmacéuticos, dispositivos médicos y productos sanitario indicado por la normativa vigente, lo que la hace inoperativa funcionalmente para la atención de pacientes.

Motor de la ambulancia esta desarmado y con piezas faltantes. No hay señalización de tipo de ambulancia.

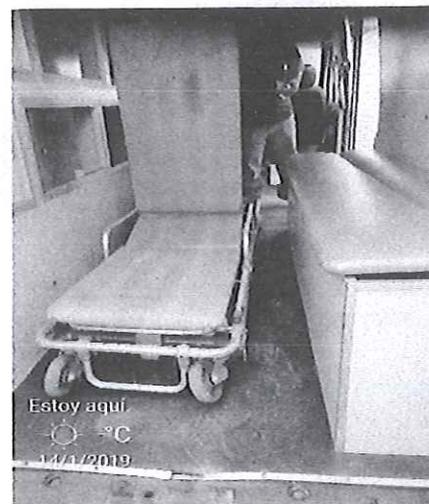
**Toma Fotográfica n.º 2**

Ambulancia no cuenta con ningún insumo ni equipamiento médico, a excepción de camilla telescópica inoperativa

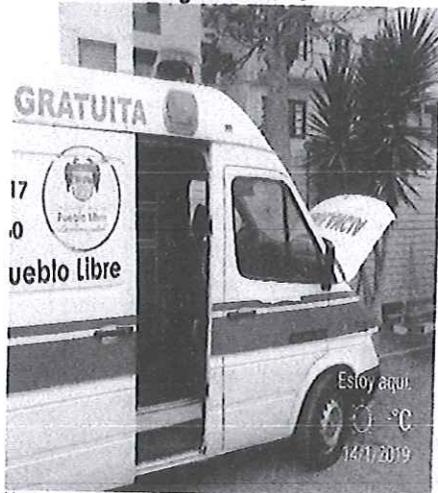
**Toma Fotográfica n.º 3**

- ✓ Carece en sus puertas laterales, posteriores y en el techo, de la identificación del tipo de ambulancia (I, II, III).
- ✓ Carece de extintores y pasamanos sobre las puertas e interior de la cabina.
- ✓ Camilla instalada sobre el piso del vehículo al lado izquierdo, con sistema de fijación inoperativo.

No hay señalización de tipo de ambulancia

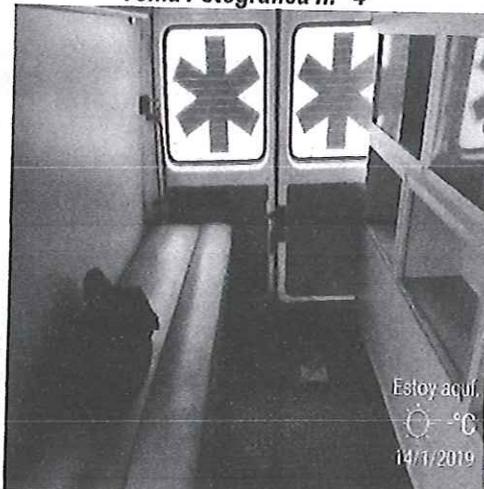
**Toma Fotográfica n.º 4**

- ✓ No cuenta con ningún tipo de equipamiento biomédico, productos farmacéuticos, dispositivos médicos y productos sanitario indicado por la normativa, lo que la hace inoperativa funcionalmente para la atención de pacientes.

Ambulancia no cuenta con ningún insumo ni equipamiento biomédico, ni productos farmacéuticos.

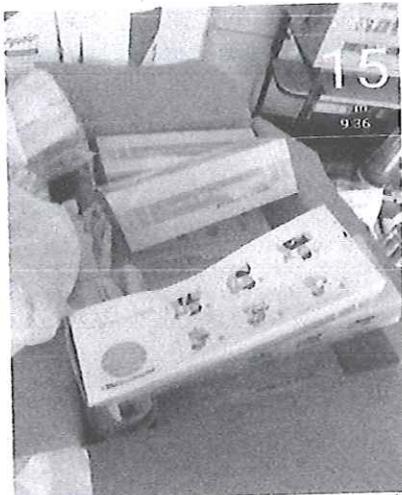
**Tomas Fotográficas n.° 5**

En dichas áreas se evidencia que, se almacenan en forma conjunta otros bienes, incluso químicos como el ESTOQUE 12.5 EC (Permetrina – Insecticida) que se utilizan para acciones de fumigación, el cual, en su ficha técnica, en el acápite de almacenamiento indica: "(...) Mantener bajo llave, fuera del alcance de los niños y animales domésticos y lejos de alimentos, bebidas y medicinas"

Productos farmacéuticos guardados en cajas de alimentos de manera no adecuada, con envases dañados.

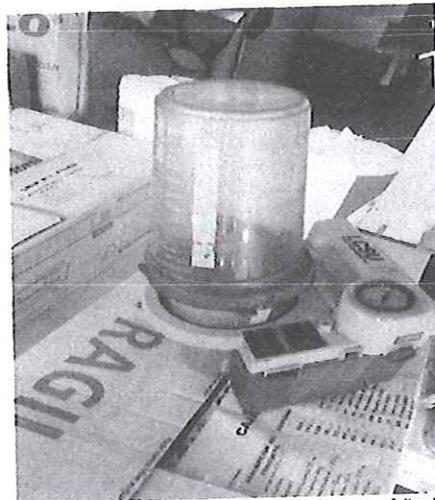
**Tomas Fotográficas n.° 6**

Aspirador de secreciones portátil, inoperativo por falta de cable eléctrico y sin código patrimonial, solo con sticker de inventario del 2016.

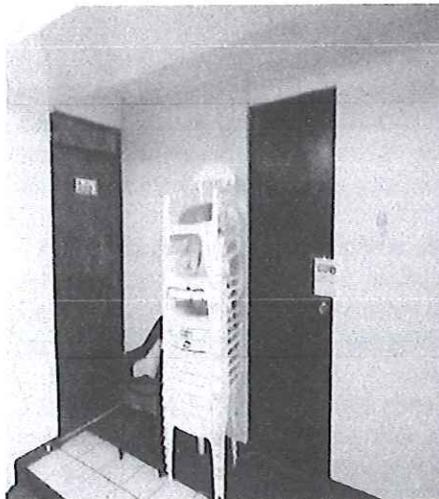
**Tomas Fotográficas n.º 7**

Ambiente dentro de la gerencia con puerta lacrada con fecha 15/06/19 a las 15:33 horas luego de la visita de inspección de la comisión. Lado superior de la puerta no tiene protección contra ingreso de vectores.

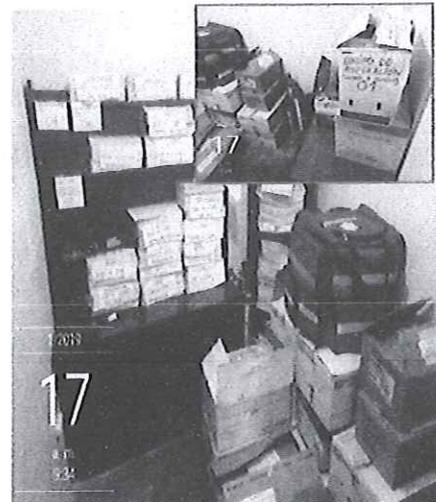
**Tomas Fotográficas n.º 8**

Ambiente no tiene reguladores de temperatura y humedad relativa. Cajas que contienen los equipos biomédicos, productos farmacéuticos, dispositivos médicos y productos sanitarios están directamente en contacto con el suelo.

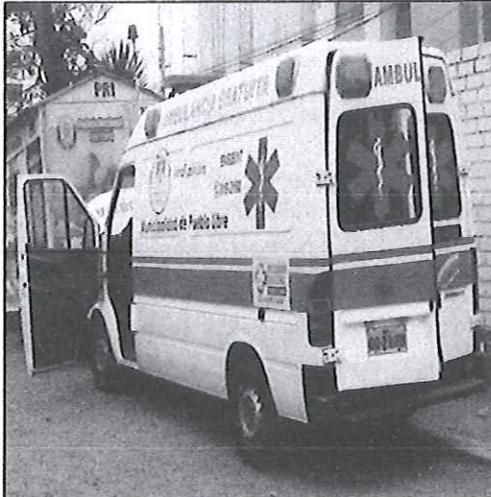
**Tomas Fotográficas n.º 9**

Es de indicar que las ambulancias Roma 1 y Roma 2 se encuentran inoperativas, sobrepasan los 398 000 km de recorrido y registran año de fabricación el 2002, es decir que han sobrepasado su vida útil, además en la inspección física a las ambulancias se evidenció que presentan fallas mecánicas, según se detalla a continuación:

Ambulancia inoperativa, con motor desarmado e incompleto.

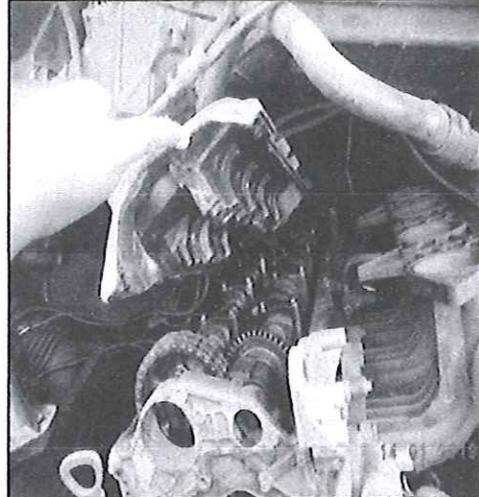
**Tomas Fotográficas n.º 10**

1. *La ambulancia se encuentra inoperativo por fallas en el motor. El motor es de tipo petrolero de la marca Mercedes Benz, se encuentra con fugas de aceite, ocasionando exceso de consumo de aceite.*
  2. *El sistema de inyección presenta fallas, se evidencio una gran cantidad de humo durante el funcionamiento del motor.*
  3. *Perdida de combustible en la bomba de inyección.*
  4. *No cuenta con batería.*
  5. *Según el odómetro, el kilometraje recorrido es de 398 503 km.*
  6. *El autoradio se encuentra inoperativo.*
  7. *El sistema de aire acondicionado se encuentra inoperativo.*
- (...)"

Motor tipo petrolero, desarmado y con piezas faltantes.

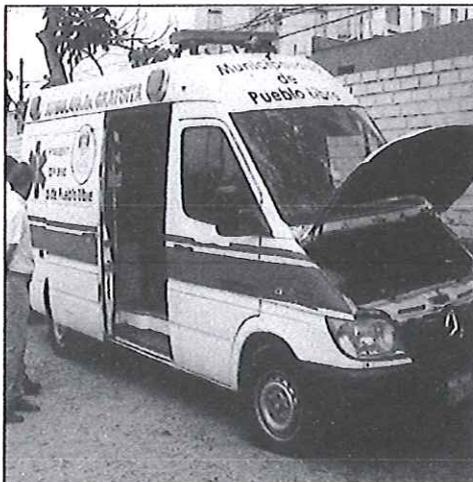
**Tomas Fotográficas n.º 11**

Ambulancia inoperativa por fallas del motor.

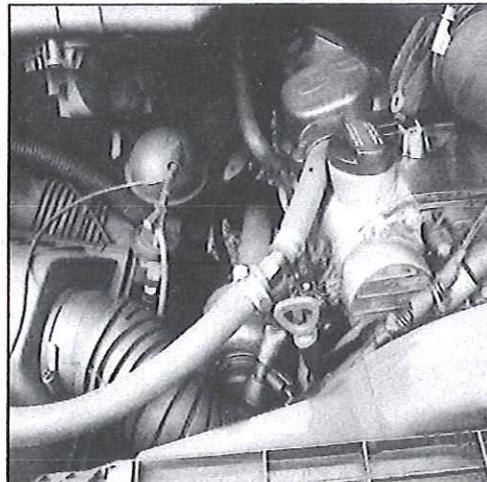
**Tomas Fotográficas n.º 12**

Motor presenta perdidas de aceite.
